Projet REMA (Restauration et Entretien des Mares des Antilles)

Restauration de la mare de Macabou au Marin :
Protocole de restauration et d'entretien

Restauration de la mare de Macabou au Marin : Compte rendu de l'opération

Porteurs de projet : Conservatoire Du Littoral (CDL) & CAESM (Espace Sud)

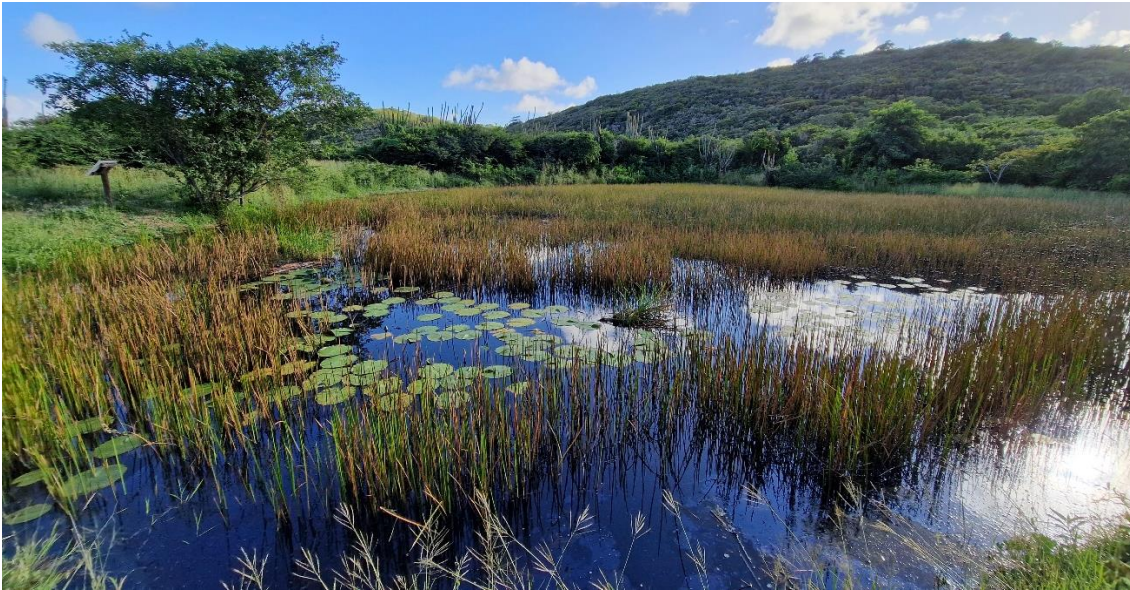
La mare de Macabou dans la ville du Marin est sujette à une prolifération excessive du jonc, *Eleocharis mutata* (Figure 1), favorisant ainsi le processus de comblement de cette dernière qui est déjà bien avancé.

Figure 1. Mare de Macabou envahie par l'espèce de jonc *Eleocharis mutata*

L'objectif de cette opération est de ralentir le processus de comblement de la mare par la régulation du jonc, *Eleocharis mutata* (vivant ou mort) et l'extraction d'autres espèces non propices au bon fonctionnement de la mare.

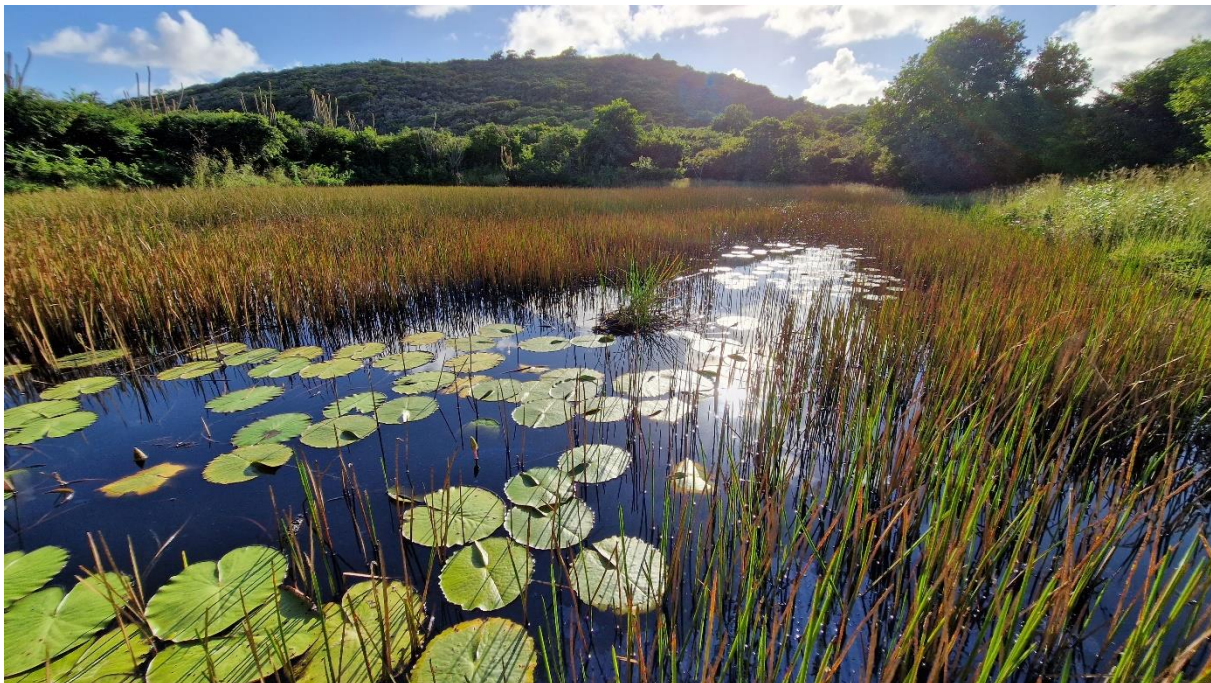
Figure 2. Bande de nénuphar à conserver dans la mare

Cette zone proche des berges ne présente pas de patches denses de jonc et comprend une bande de nénuphars à préserver. Il n'y aura donc pas de d'extraction de jonc autour des berges, de plus la présence de jonc près des berges assure la protection de l'avifaune qui voudrait s'y cacher.

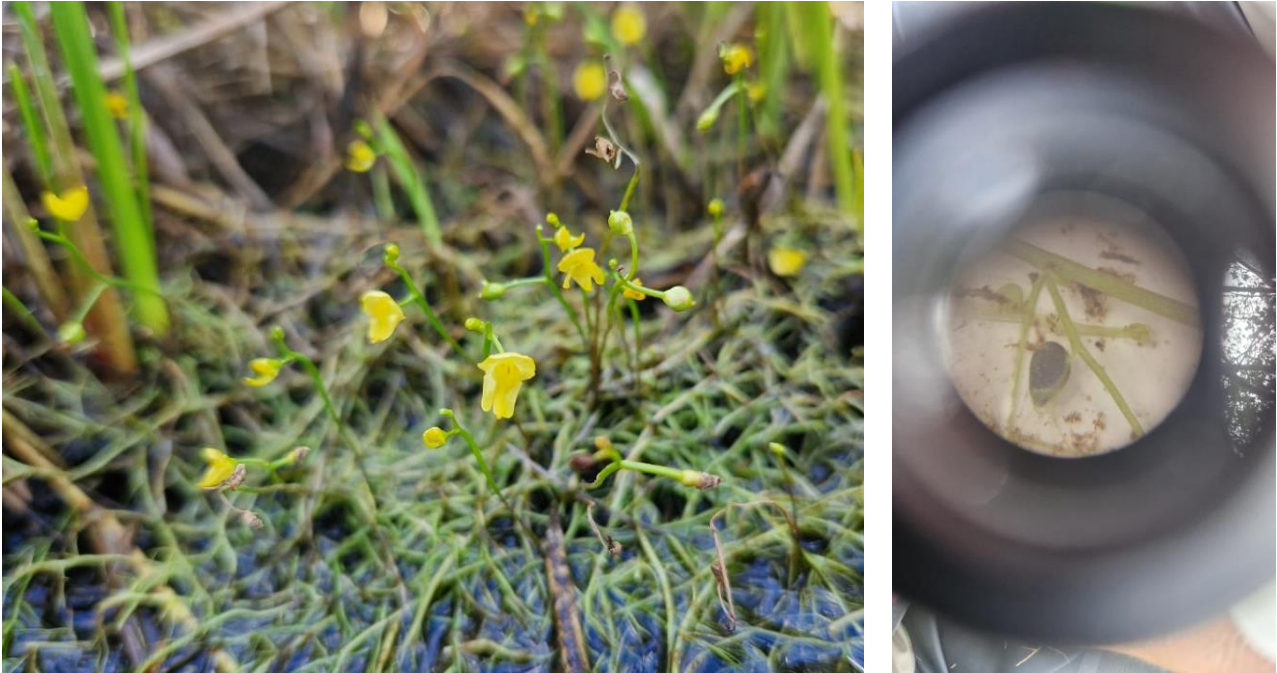
2. Utriculaire gibbeuse, *Utricularia gibba*, espèce menacée.

Figure 3 : Utriculaire gibbeuse dans la mare de macabou

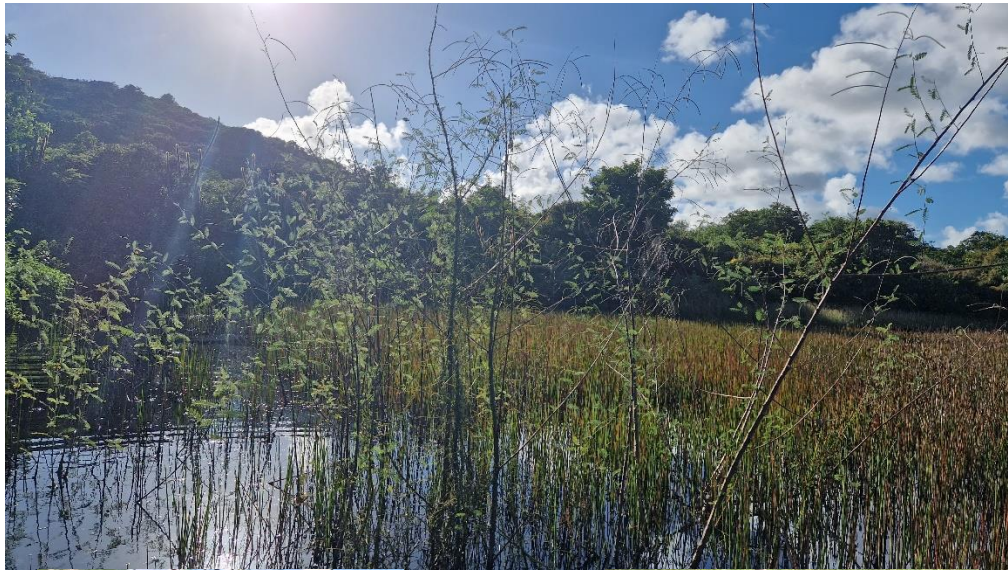
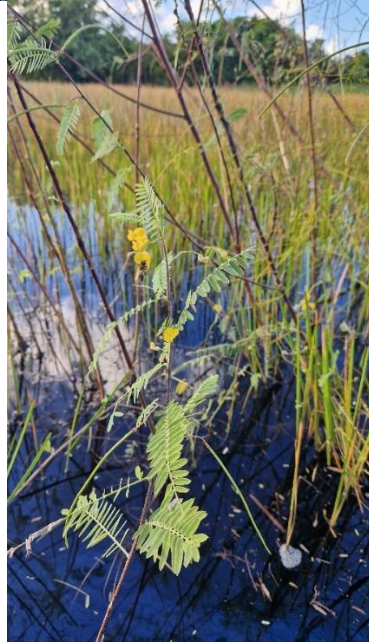
Figure 4. Espèce à extraire, *Sesbania* sp

Espèce facile à extraire de la mare, en la **tirant à la main**.

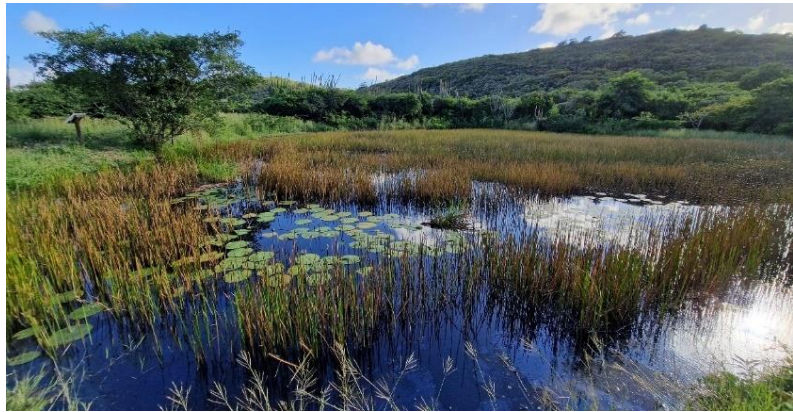
Figure 7: Mare de Macabou envahie par l'*Eleocharis mutata* (1^{er} décembre 2022)

Cette mare est en bon état général mais est sujette à une prolifération excessive du jonc, *Eleocharis mutata*, favorisant ainsi le processus de comblement de cette dernière qui est déjà bien avancé (Figure 7).

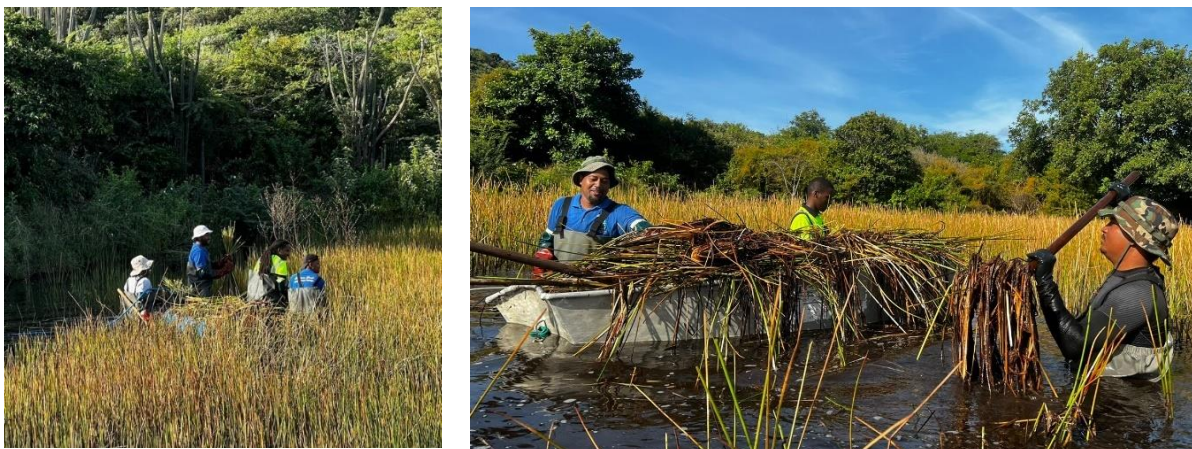
Les agents ont été répartis en trois équipes : une équipe sur les berges pour réceptionner les joncs extraits, une autre dans la zone dense de jonc et la dernière au centre. Après extraction, les joncs étaient chargés sur la barque à fond plat et un canoë-kayak, une fois remplies les embarcations étaient tractées vers la berge à l'aide d'une corde (Figure 10).

Figure 10 : Extraction des joncs dans la partie dense (photo de gauche) et au centre de la mare (photo de droite) (8 décembre 2022)
